Réhabilitation par éclatement à St. Nazaire

Lieu:	St. Malo de Guersac – St. Nazaire (44)
Entreprise:	France Reseaux-DLE
Longueur:	200 m, en 2 tronçons de 104 m et 96 m
Tuyau posé:	Tuyau PEHD \varnothing 315 mm, épaisseur: 18.7 mm
Ancienne canalisation:	Amiante ciment DN 250 mm
Machine:	TERRA-HYDROCRACK
Nature du terrain:	Tourbe humide
Regards:	5 regards en maçonnerie ont été traversés

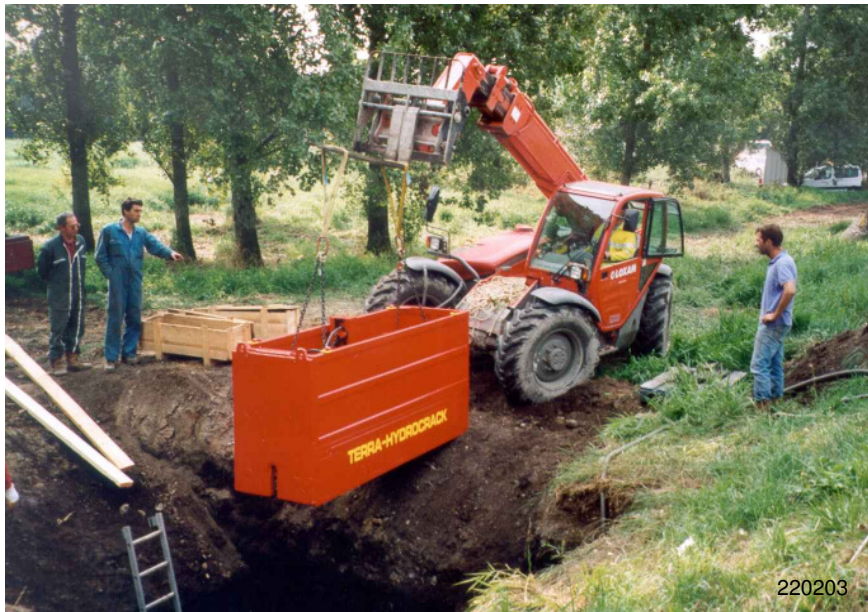
L'unité d'éclatement hydraulique TERRA-HYDROCRACK est descendue dans la fouille de départ à l'aide d'un Manitou.

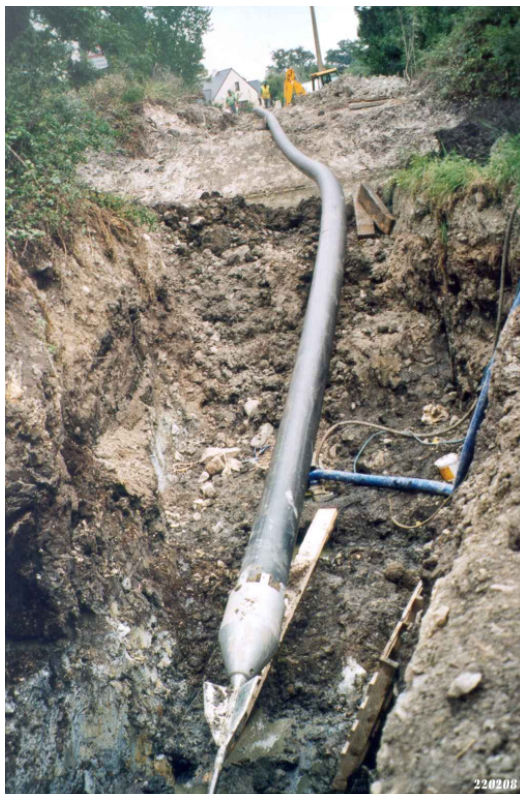
Le tuyau, le couteau éclateur à 3 lames de 12" et l'élargisseur de 368 mm sont prêts pour l'opération.

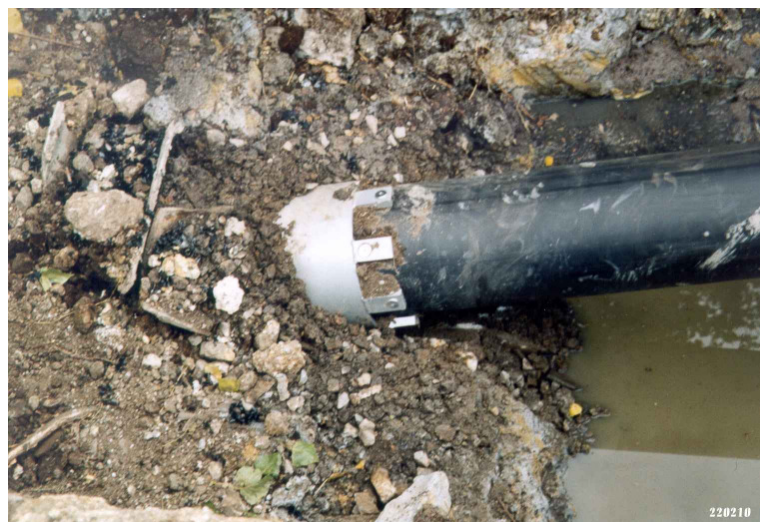
L'introduction du tuyau commence. La force de traction est d'environ 25 tonnes pendant toute l'opération.

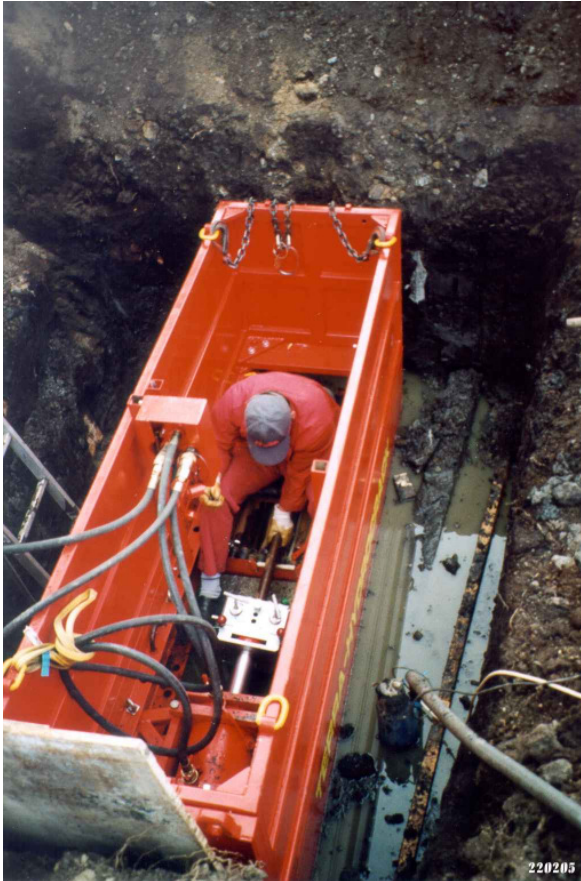
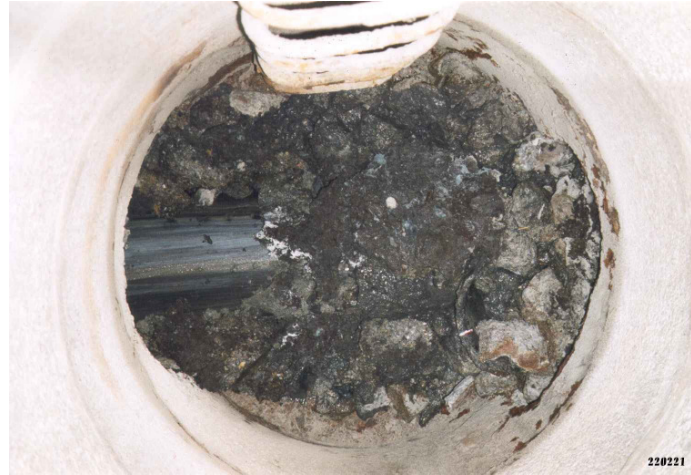
Pendant l'assemblage rapide et facile des tiges, l'opérateur est confortablement assis sur son siège.

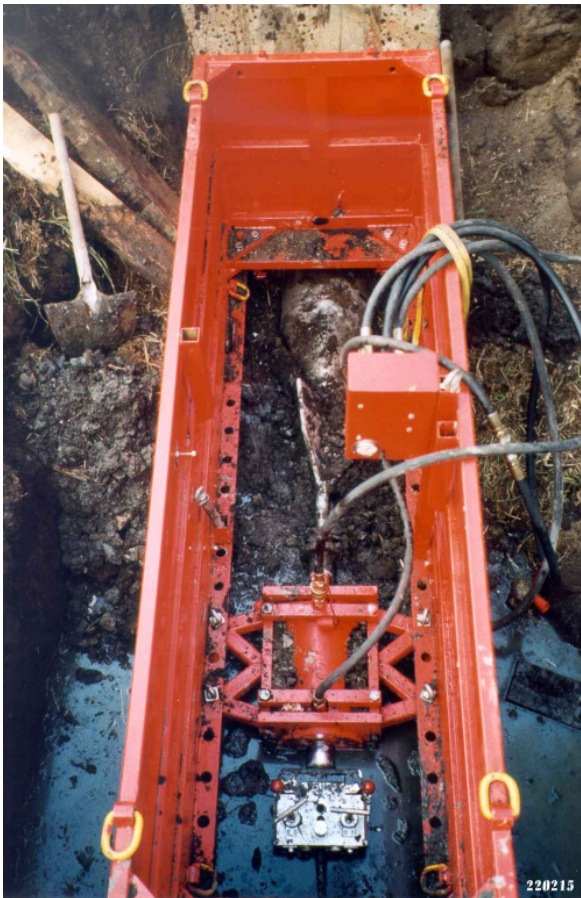
Un regard est traversé.

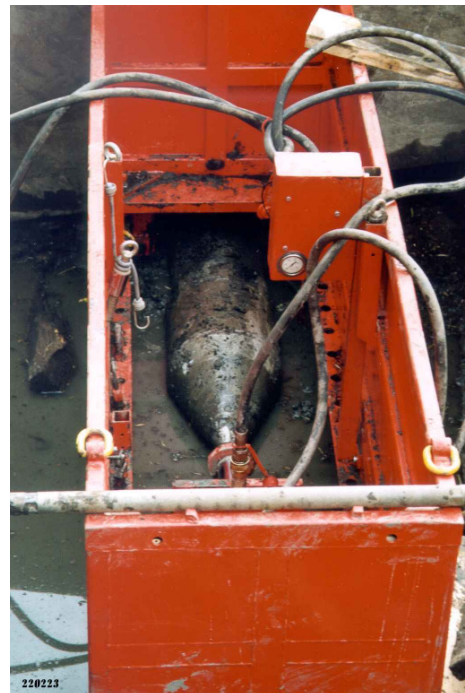
Le nouveau tuyau arrive. Le vérin hydraulique glisse vers l'arrière du TERRA-HYDROCRACK permettant au couteau, à l'élargisseur et au PEHD d'être introduits facilement dans la machine.

L'élargisseur et le tuyau ont pris place dans le TERRA-HYDROCRACK. La rénovation de l'assainissement est terminée.
